**COMUNE DI VILLA AGNEDO.
SISTEMAZIONE AMBIENTALE DELLA STRADA COSTE.**

COMMITTENTE: Zortea Aldo S.r.l. località Mosele 4/a Castelnuovo (TN)
ESEGUITO: Ottobre 2009

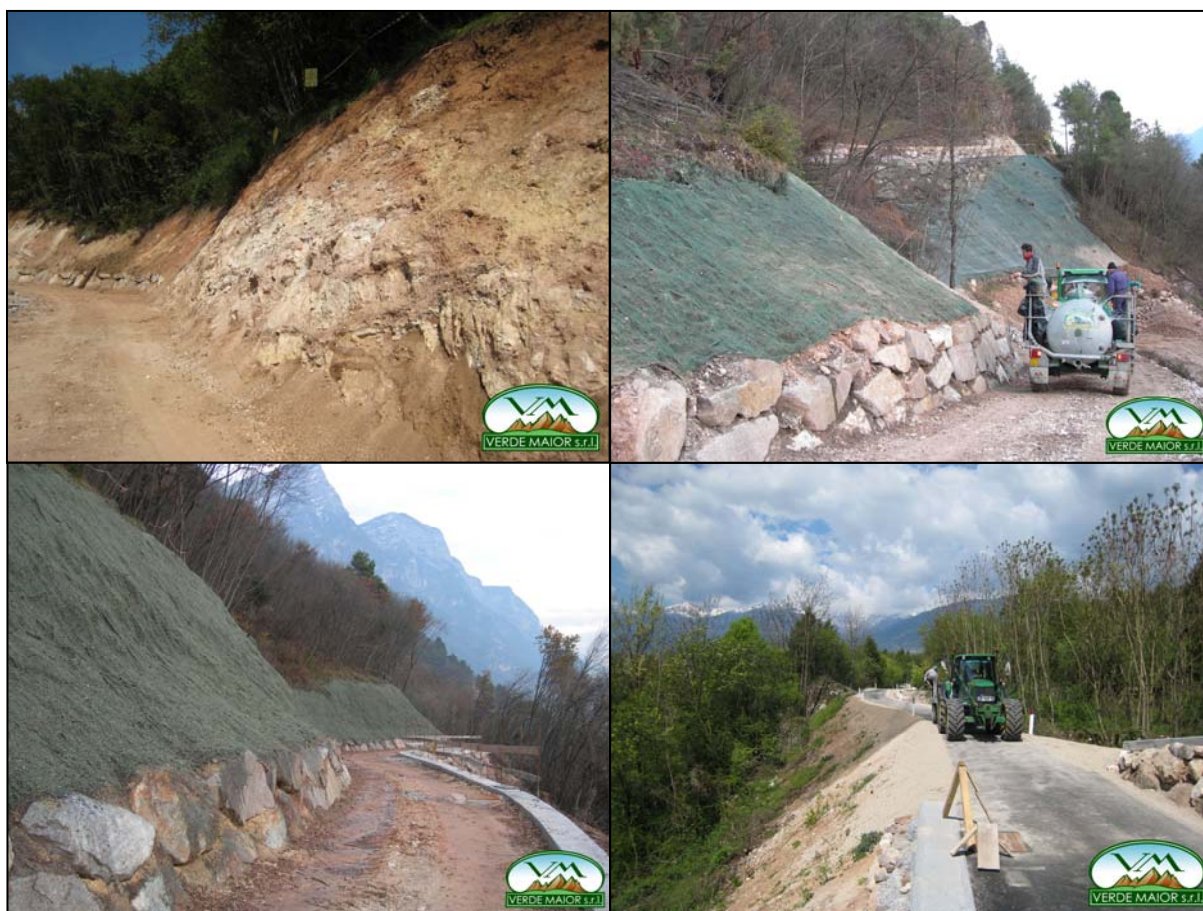
In questa situazione si è realizzato un inerbimento mediante la tecnica dell'idrosemina potenziata al fine di mitigare l'opera di ricostruzione e sistemazione della Strada Coste. In alcuni tratti del versante a monte sono stati eseguiti degli interventi di disaggio, disboscio e posa in opera di reti metalliche di contenimento per evitare lo smottamento del materiale roccioso; inoltre in alcune porzioni di scarpata sono state posizionate delle geostuoie in Juta per facilitare l'insediamento del cotico erboso e bloccare i fenomeni di erosione superficiale.

Il terreno si presentava destrutturato e povero di elementi nutritivi pertanto è stato necessario intervenire con un'importante apporto di sostanza organica al fine di garantire il regolare sviluppo del cotico erboso.
